RESIDENCIAS MIRACIELOS
JUNTA DE CONDOMINIO
RIF. J-31082111-9

INFORME TUBERIAS, SISTEMA DE BOMBAS DE AGUAS, RESIDENCIAS MIRACIELOS

Fecha:	Realizado Por :	Revisado por:	Página:
Diciembre 2020	FH		1 de 15

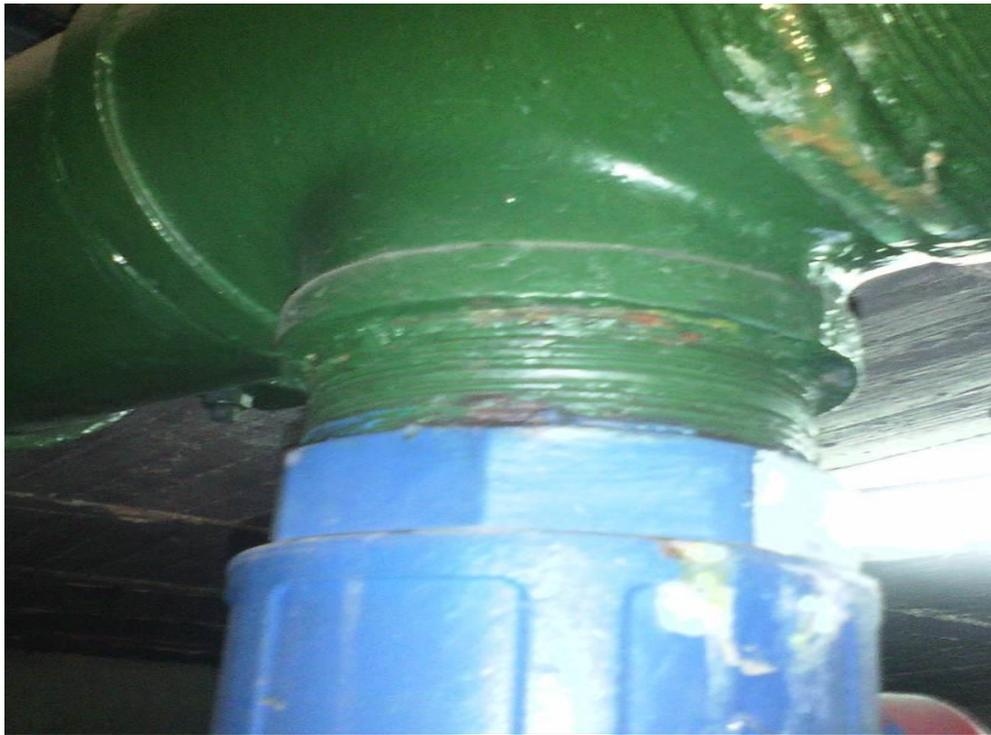
En el mes de noviembre del año 2020, se observó que la tubería de 6" a nivel del niple estaba goteando y se observaba oxidado alrededor, se contactó al técnico que realiza el mantenimiento a las bombas para su inspección y evaluación, la misma fue inspeccionada y se esperaba por el informe general para información a la comunidad con el fin de tomar acciones correctivas los más pronto posibles.

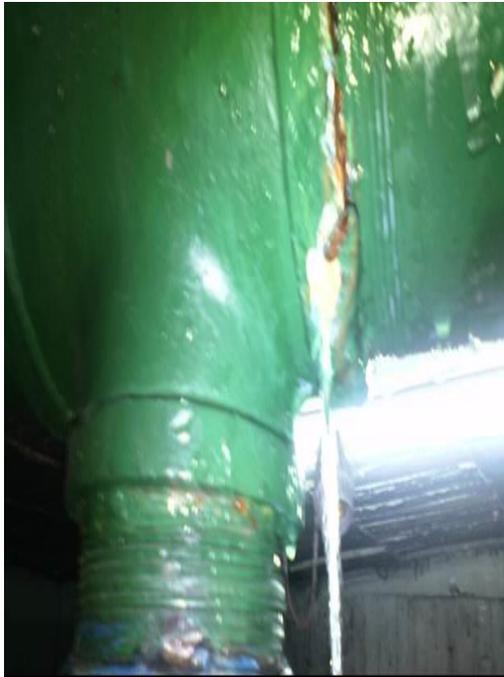
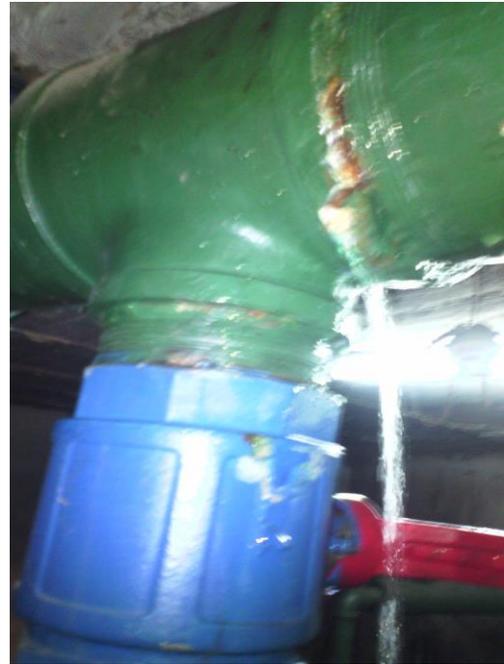
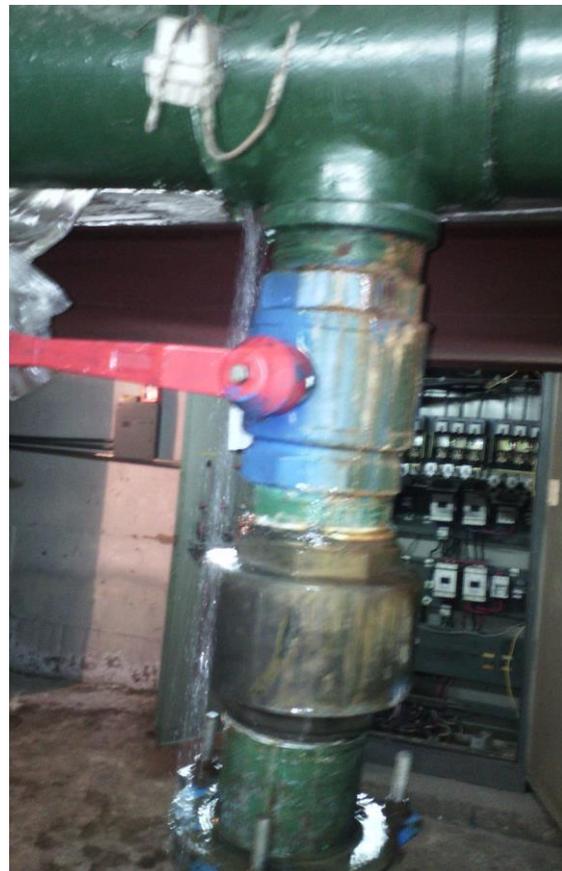
El día 23 de diciembre durante el suministro de agua a las residencias, el área donde provenía la gota se incrementó, causando una abertura mucho mayor, esto inundo y mojó todo el cuarto de bombas, así como el tablero eléctrico. Inmediatamente se apagó el sistema y se dejó fuera de servicio hasta su evaluación por los especialistas.

Abertura y bote de agua por el niple de 6"

La falla de la tubería de 6" donde colapso el niple es asumida a:

- El estado general de las tuberías, tanto internas como externas, presentan una data de más de 40 años de servicios.
- Las vibraciones que presentan las bombas por el desgaste de los rodamientos. (en especial la bomba 2, la cual presenta mayores vibraciones que las demás).
- La corrosión y deterioro del soporte de las tuberías que permitía movimiento durante las vibraciones e impactaba en el área afectada.

- Reemplazo de niple de 6", se sustituyó por un niple HG.
- Se colocó una junta fimaca 6".
- Se utilizó equipo de oxicorte para cortar y soldar, haciendo un cierre en media luna.
- Se fijó y soldó en tubería y piso el soporte de las tubería.

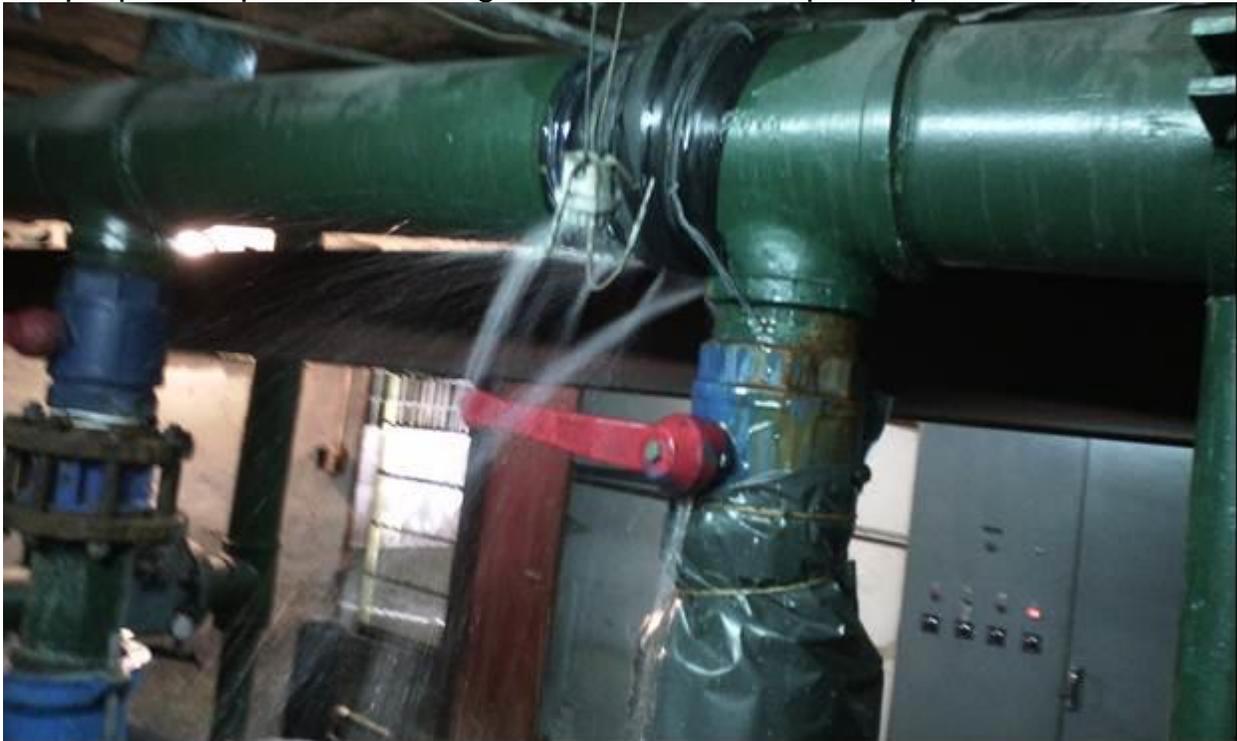
Debido a la criticidad del agua, la comunidad tenía muchos días sin agua, se sugirió aplicar el plan B, seccionando cada red, alta, baja y media y mediante colocación de tripa de caucho, trapos, alambre y bolsas se trató de amortiguar el impacto de la salida de agua que afectara a las bombas y tablero eléctrico, el agua se suministró en un tiempo estimado de 20 min para que las personas pudieran tomar provisiones.

Lo propuesto para colocar agua no duro mucho por la presión.

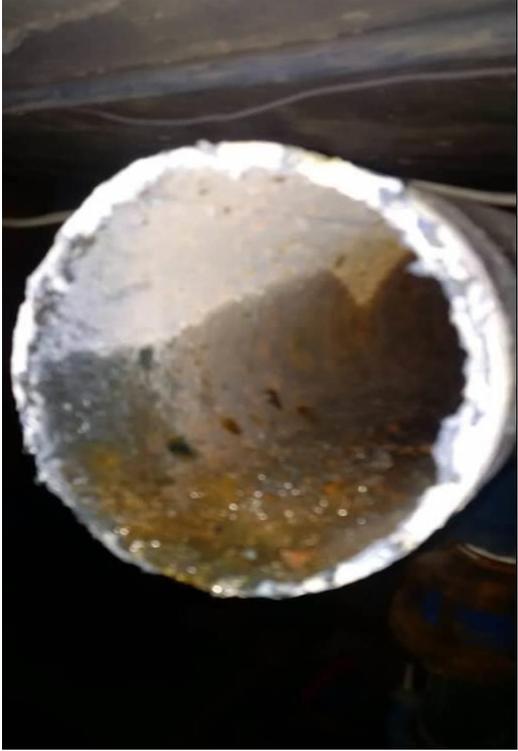
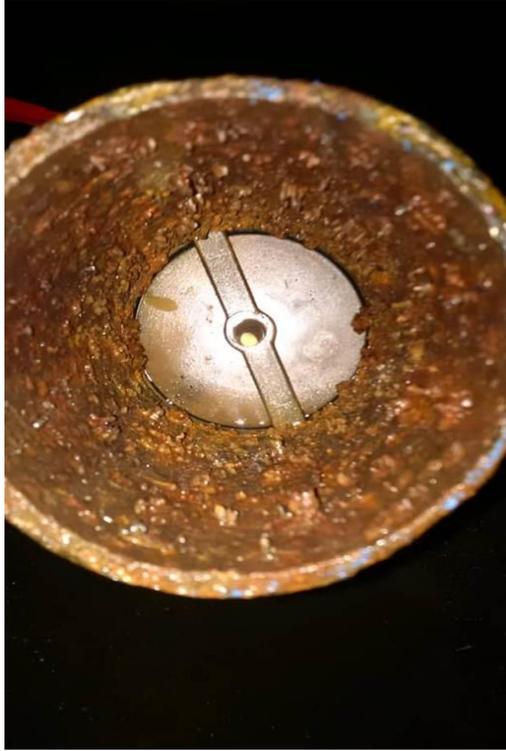
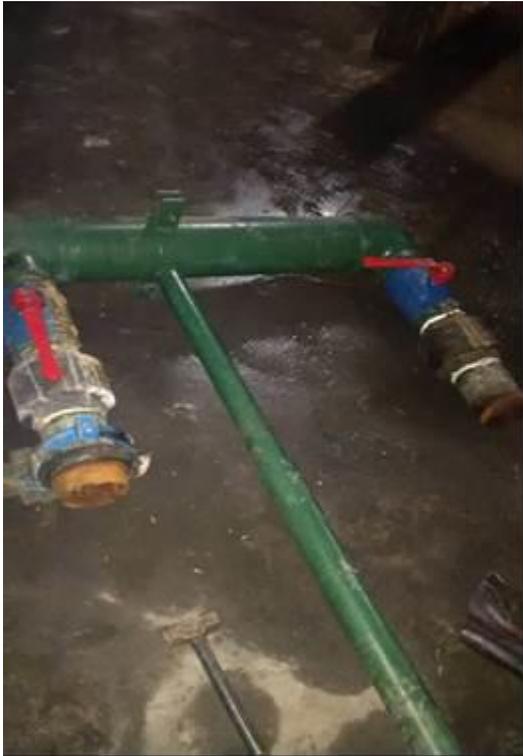
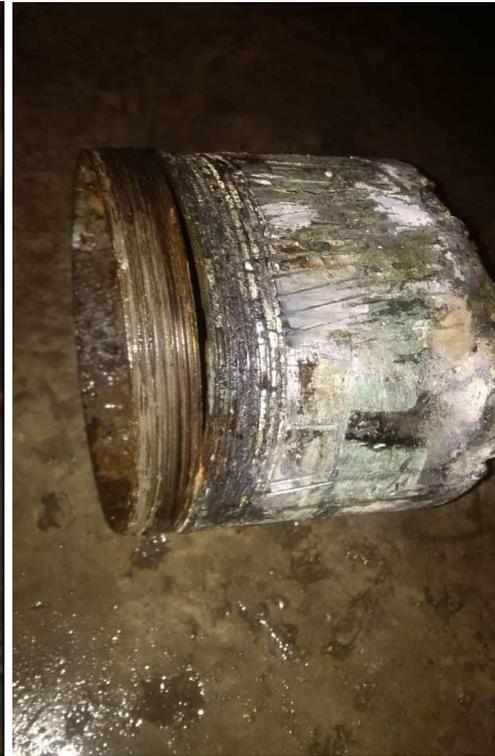
Niple HG y Junta Fimaca 6"

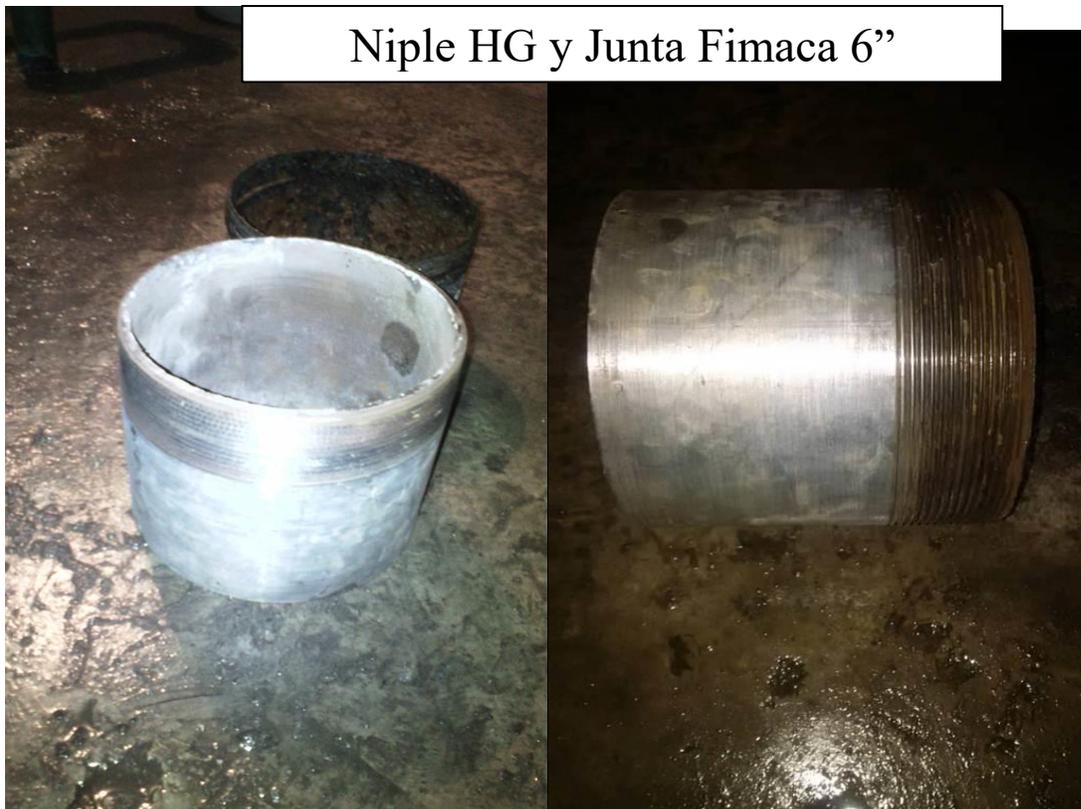
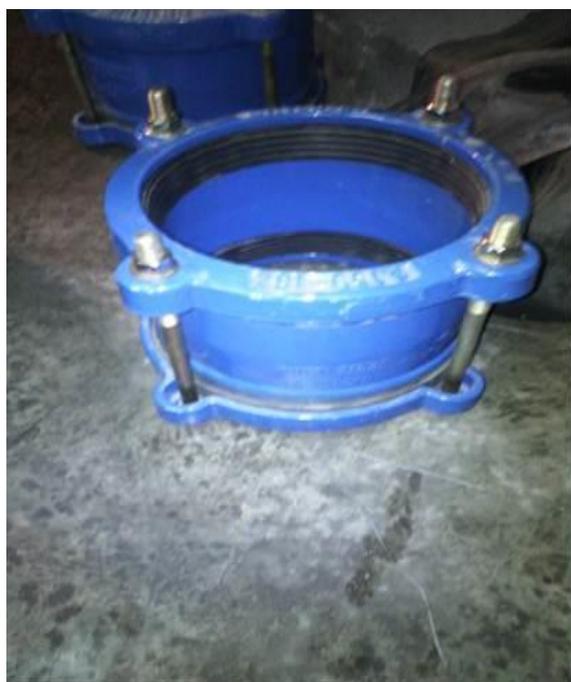
Reparación finalizada y supervisada

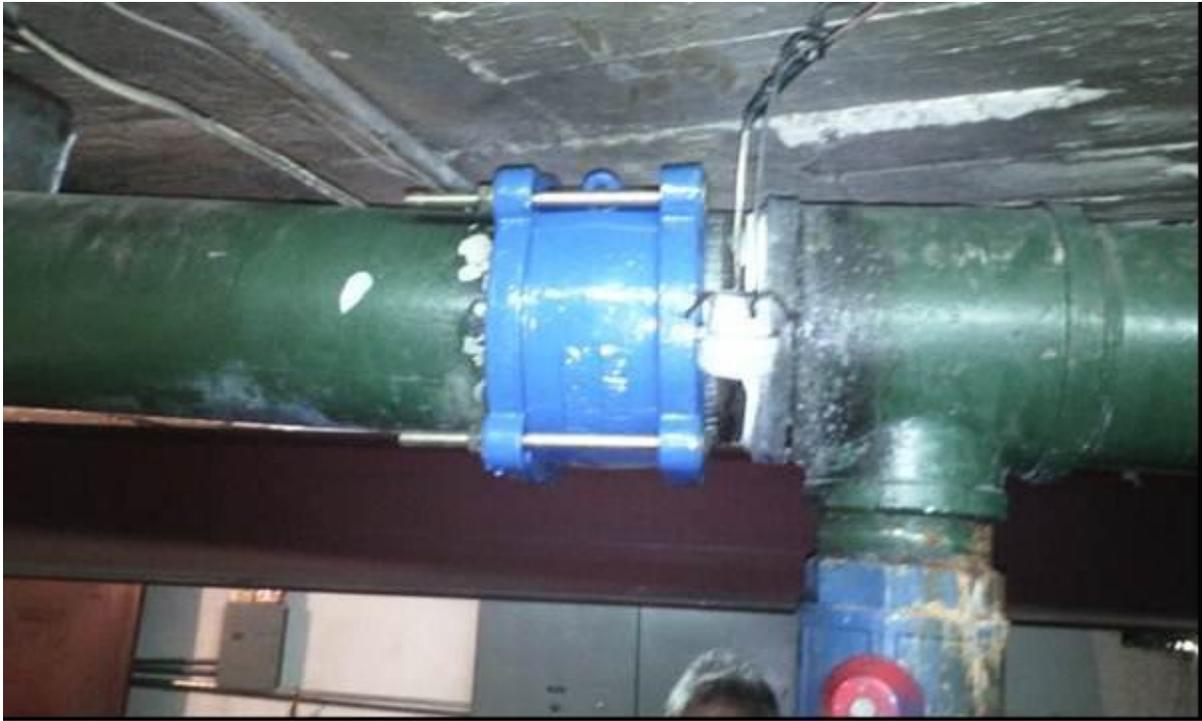
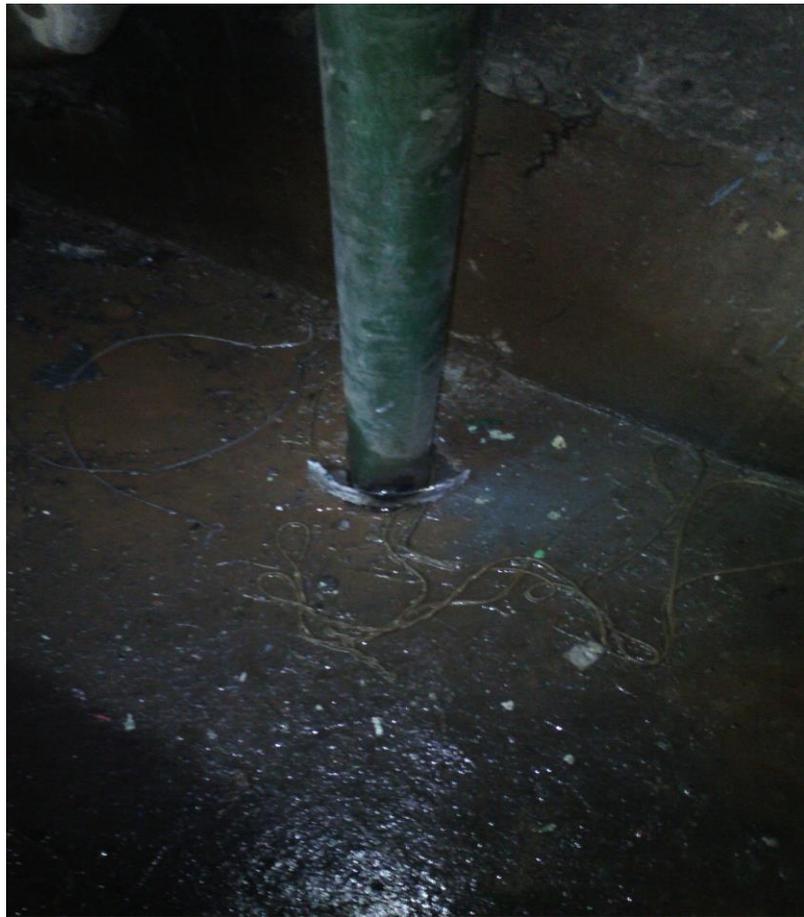
Soporte de la tubería, fijado y soldado al pido
