RESIDENCIAS MIRACIELOS
JUNTA DE CONDOMINIO
RIF. J-31082111-9

INFORME TUBERIAS, SISTEMA DE BOMBAS DE AGUAS, RESIDENCIAS MIRACIELOS

Fecha:	Realizado Por :	Revisado por:	Página:
Diciembre 2020	FH		1 de 15

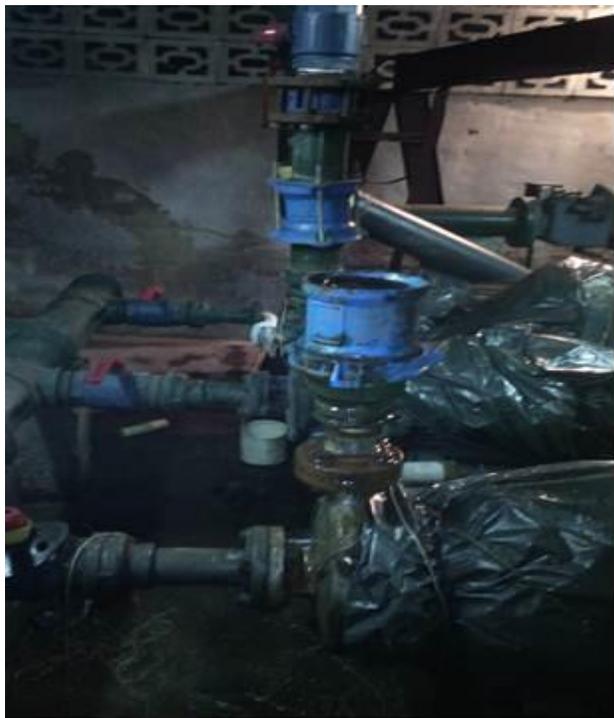
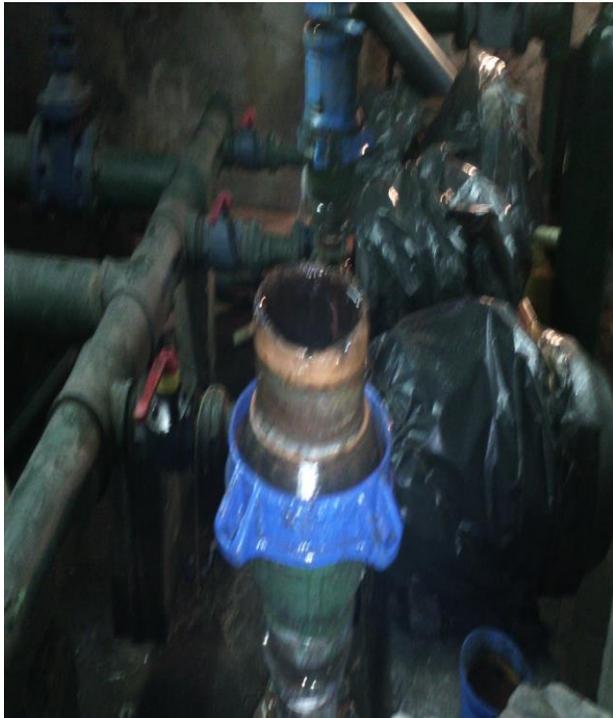
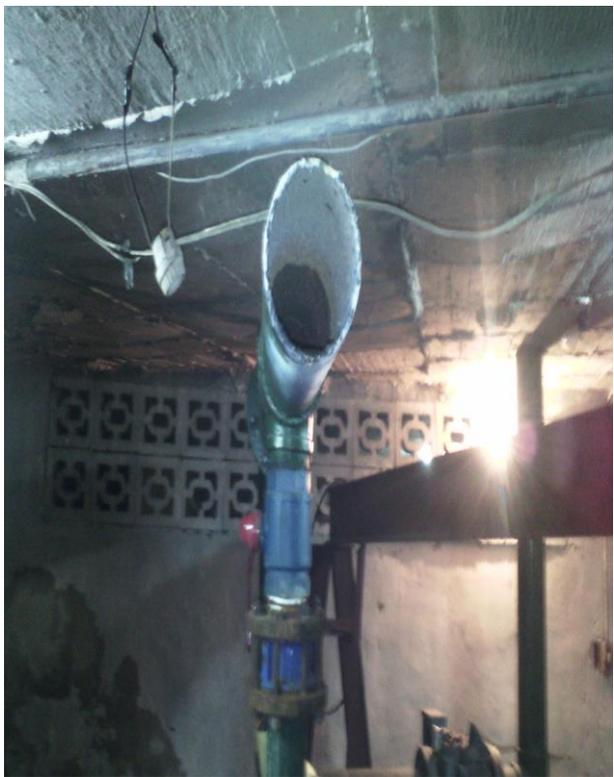
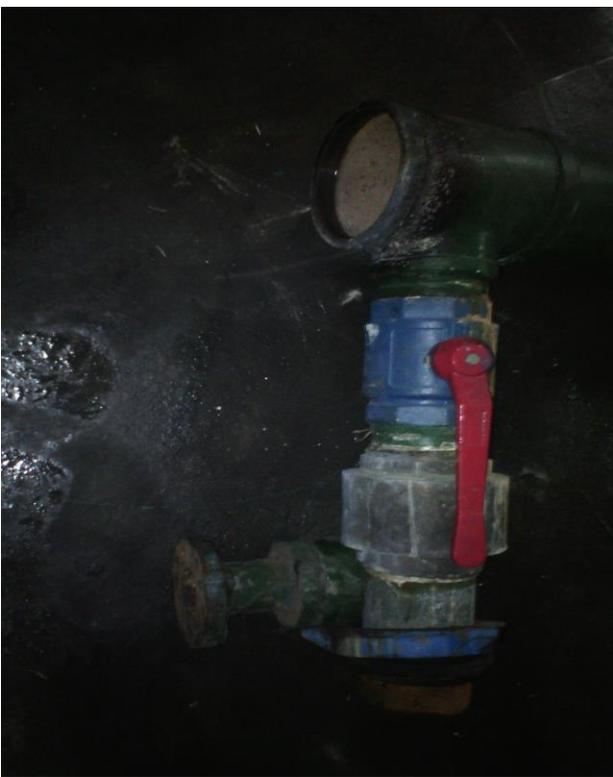
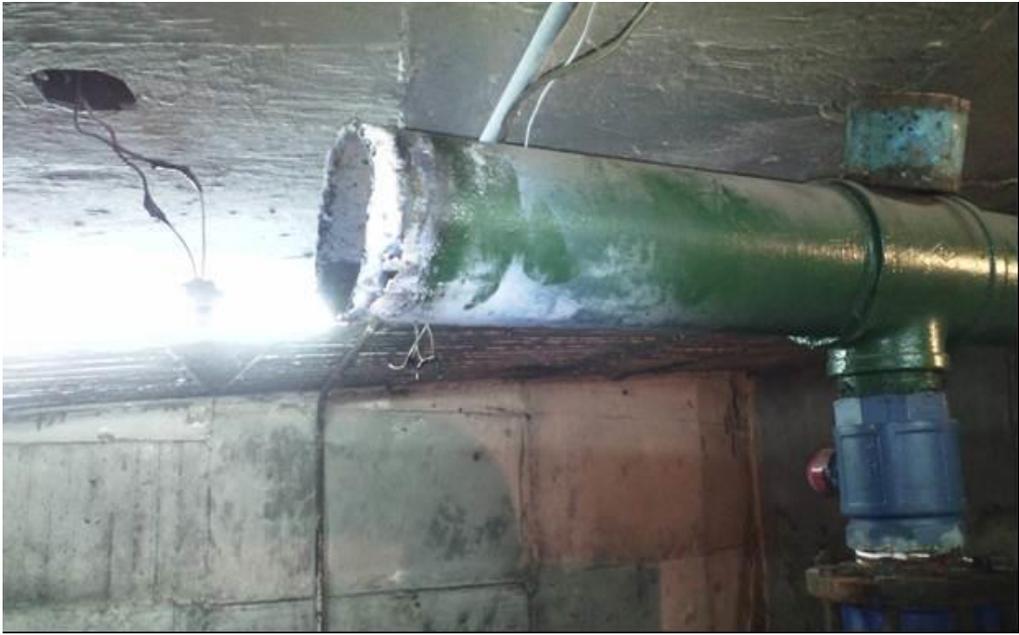
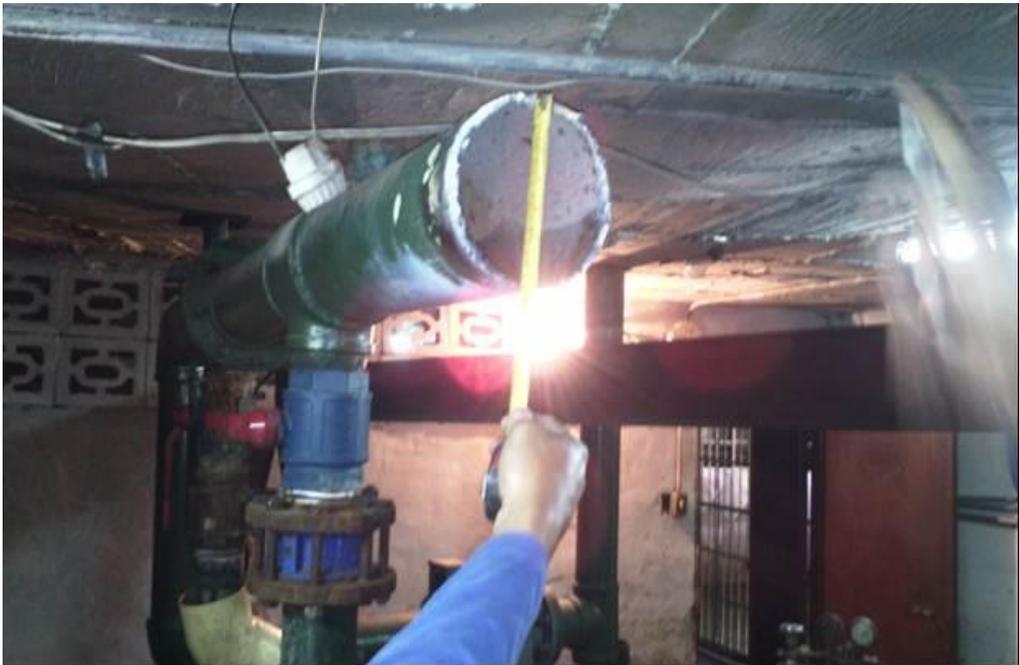
La falla de la tubería de 6" donde colapso el niple es asumida a:

- El estado general de las tuberías, tanto internas como externas, presentan una data de más de 40 años de servicios.
- Las vibraciones que presentan las bombas por el desgaste de los rodamientos. (en especial la bomba 2, la cual presenta mayores vibraciones que las demás).
- La corrosión y deterioro del soporte de las tuberías que permitía movimiento durante las vibraciones e impactaba en el área afectada.

- Reemplazo de niple de 6", se sustituyó por un niple HG.
- Se colocó una junta fimaca 6".
- Se utilizó equipo de oxicorte para cortar y soldar, haciendo un cierre en media luna.
- Se fijó y soldó en tubería y piso el soporte de las tubería.

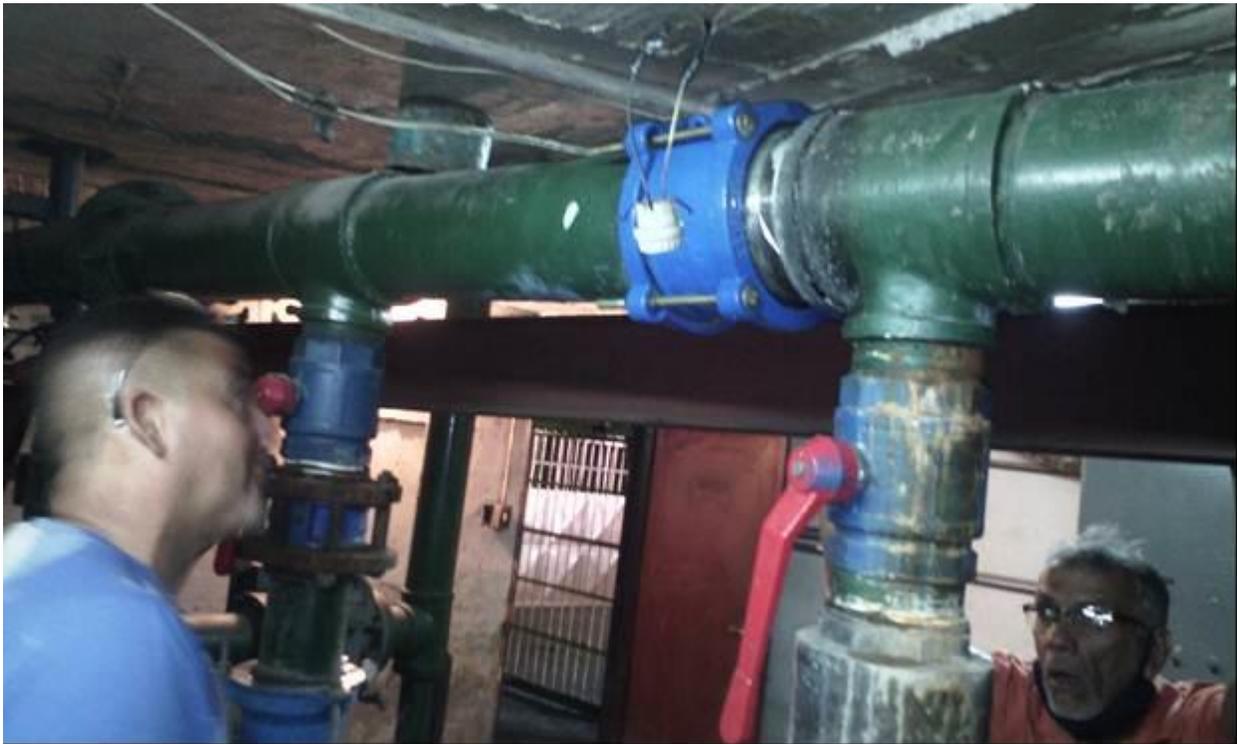
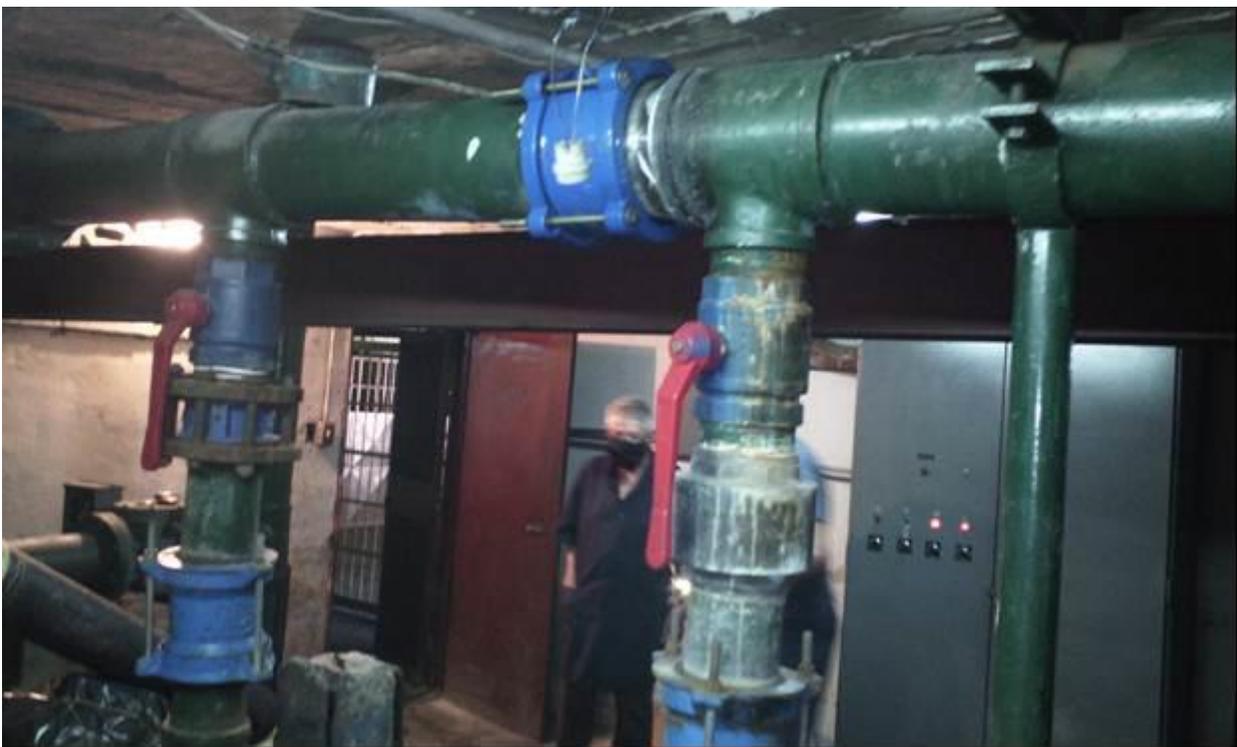
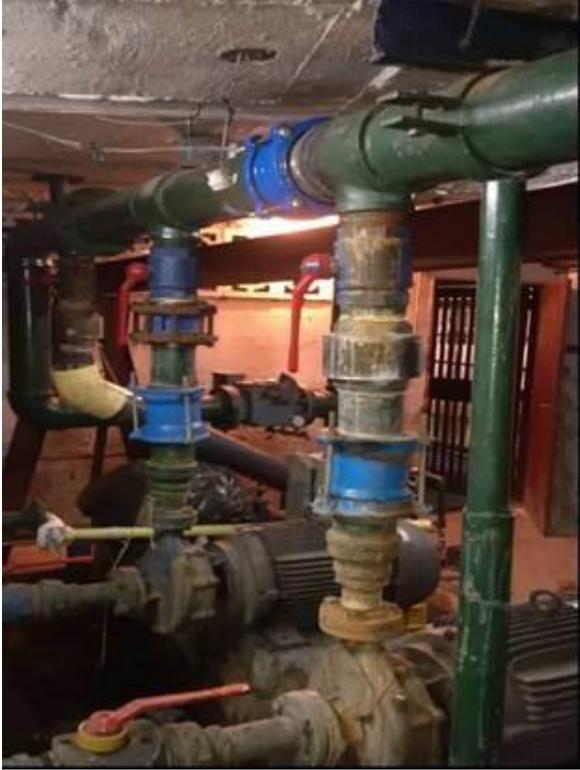
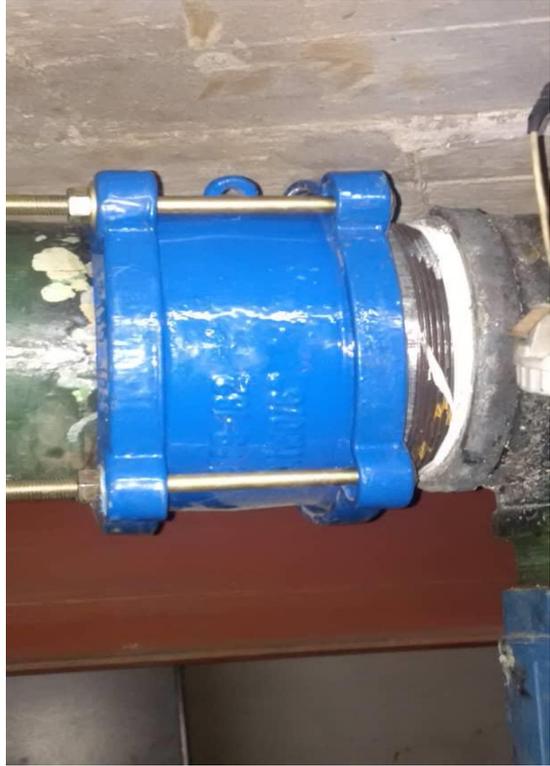
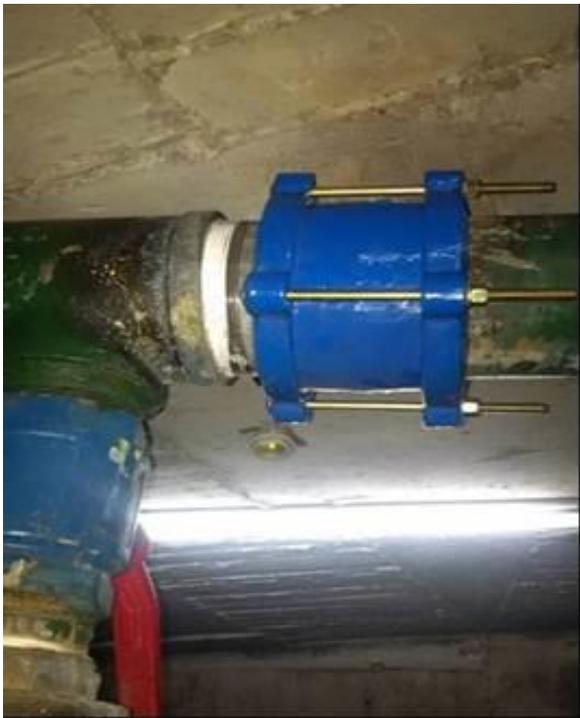
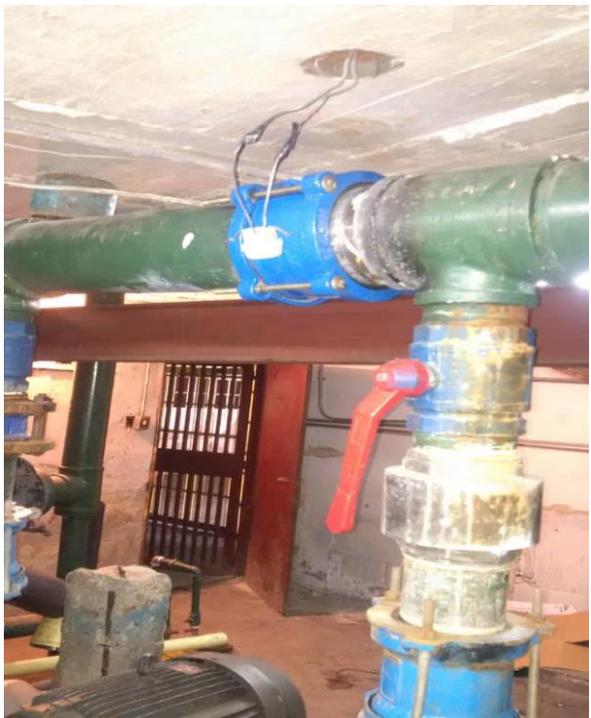
Reparación finalizada y supervisada
